ÖRÖKSÉGVÉDELMI HATÁSTANULMÁNY ÉS JAVASLAT

CSOMA

Régészeti, táji, településszerkezeti és építészeti értéke- inek védelmére

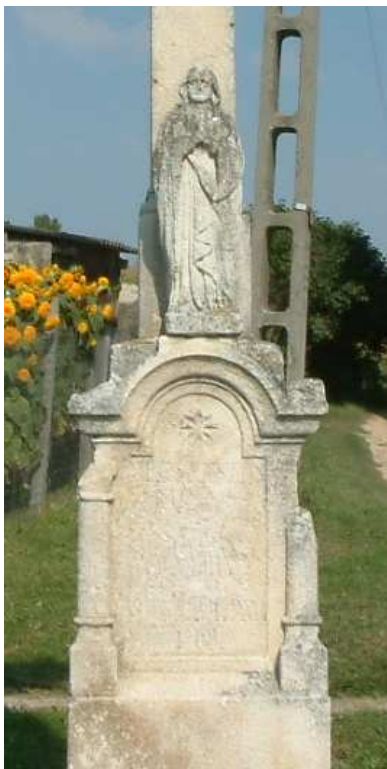
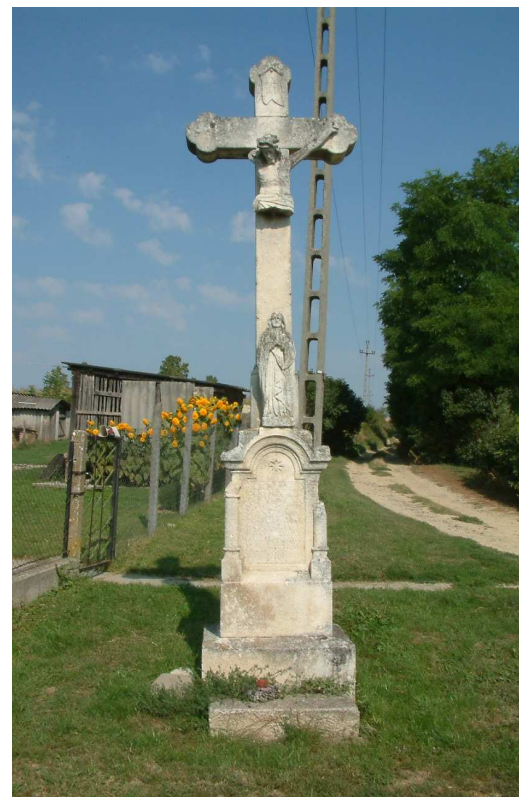
HV 1 Kereszt: Kossuth L. u. 107. előtti közterület, hrsz. 157.

1908-ban által állíttatott kereszt a régi fő út mentén, a jelenlegi Kossuth L. u. végén. Különösen szép a gazdagon díszített alapzaton álló Szűz Mária. Anyaga homokkő. Az egyetlen felíratos csomai feszület, mely azonban már megkopott és nehezen olvasható.

A homokkő állagának megvédése érdekében konzerváló kezelése, mohátlanítása lenne indokolt, az erősen töredékes Jézus szobor, illetve a szövegmező keretezésének kiegészítése (jobb oldali oszlop) javasolt.

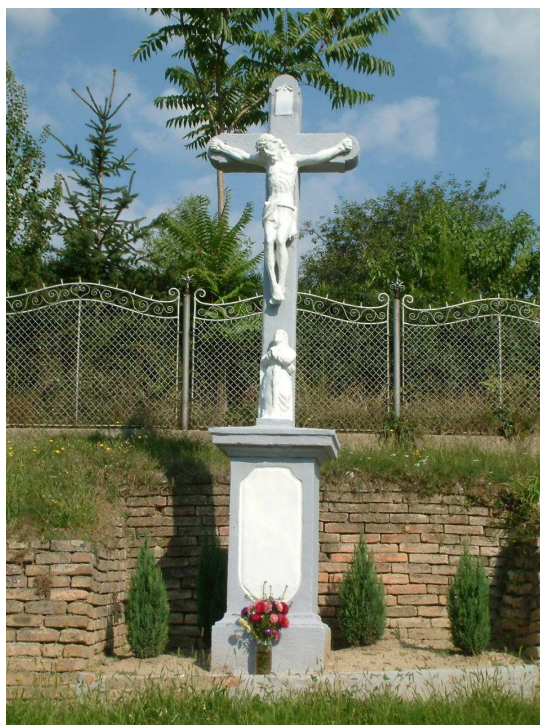
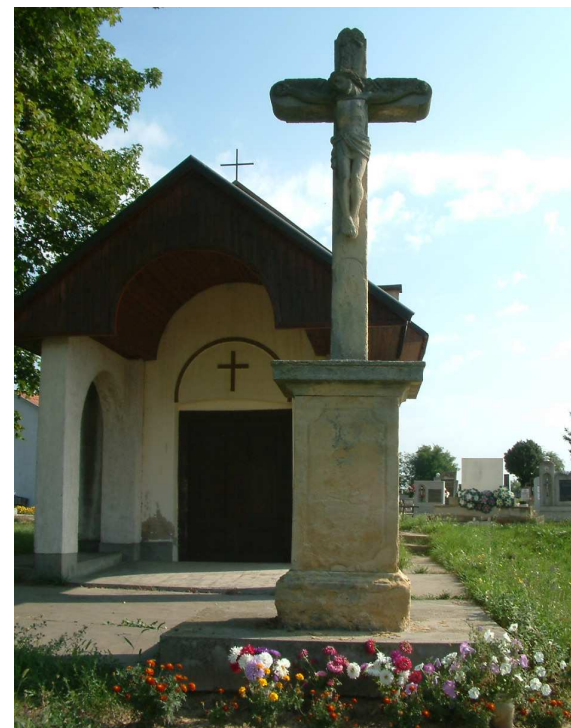
HV 2 Kereszt: Kossuth L. u. 33. előtti közterület, hrsz 152.	HV 3 Kereszt: Temető, kápolna előtere, hrsz. 050.
Védendő érték:	Védendő érték:
A szépen karbantartott, festett feszület, valamint környezete (támfal). Készítésének ideje bizonytalan, mivel a szövegmező teljesen megsemmisült, ideje a XIX. század végére, XX. század elejére tehető. Anyaga: Homokkő.	A jól karbantartott feszület. Készítésének ideje bizonytalan, feltételezhetően a XIX. század végén, XX. század elején létesült. Anyaga: Homokkő.
Korrekciós javaslat:	Korrekciós javaslat:
Jelenlegi formájában indokolt megőrizni, festése helyett hosszabb távon a homokkővet konzerváló restaurátori munka lenne indokolt	A homokkő talapzat mállik, ennek kijavítása a feszület konzerváló kezelése javasolt.

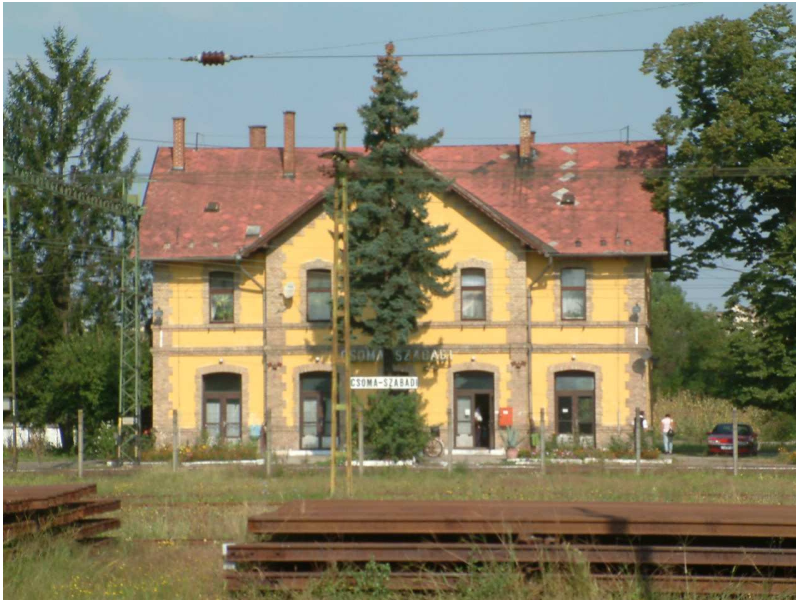
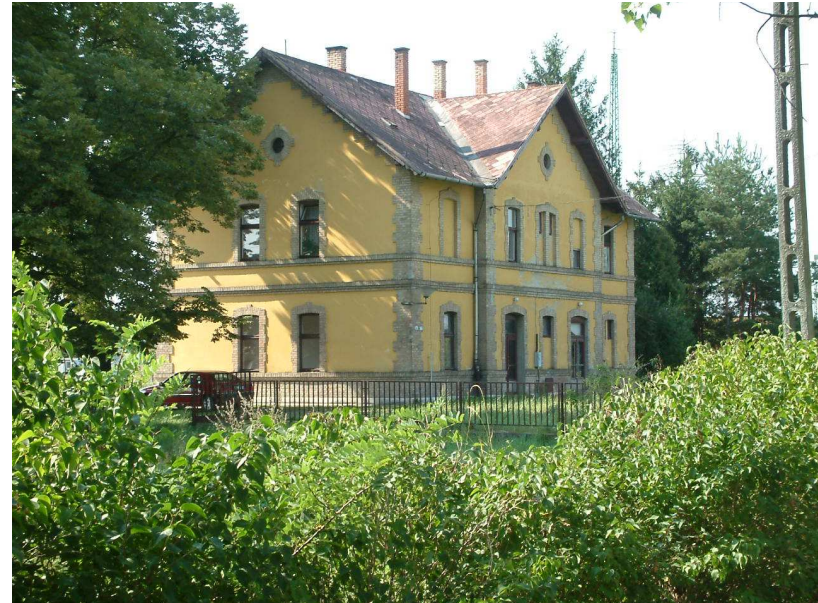
HV 4 Vasútállomás épülete: Vasút köz nyugati kanyarulata, hrsz. 070.

A Szabadival közös, fontos vasúti rakodóállomás, egy emeletes épülete, mely a XIX. század végén épült, igen szép arányú épület, mely eredeti stílusjegyeit máig megőrizte. Vasúttörténeti érték. A vasútállomáson a személyforgalom az elmúlt években jelentősen lecsökkent, féltő hogy a kihasználatlan épület kellő figyelem híján tönkremegy.

Jelentős felújítás rövid időn belül nem szükséges, állaga ezt még nem indokolja. Az északi homlokzat vakolathibáinak kijavítása szükséges.

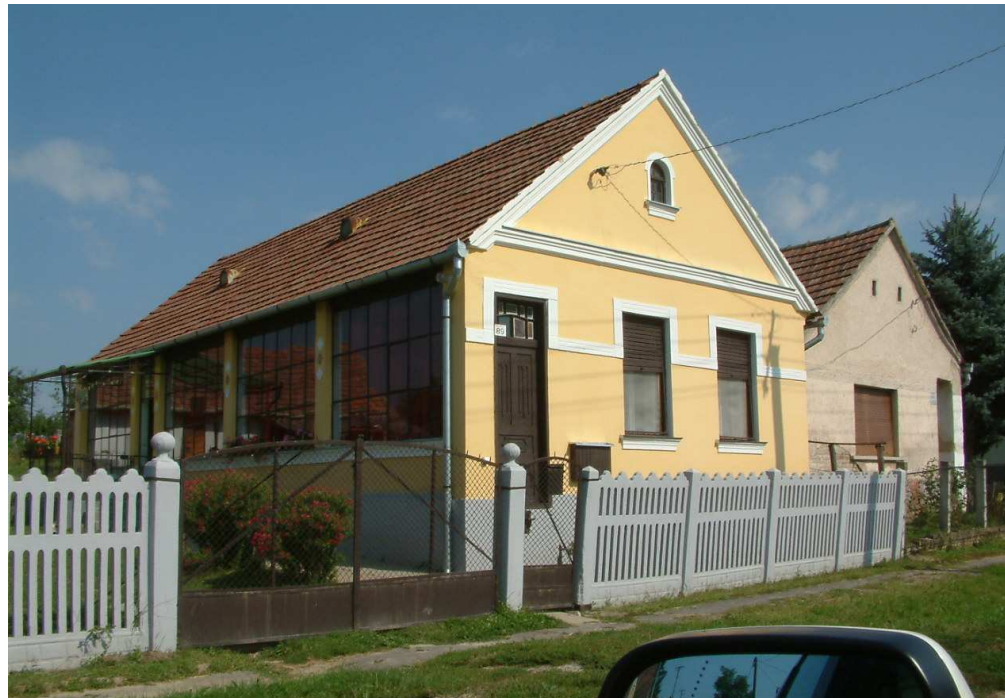
HV 5 Lakóház: Kossuth L. u. 89., hrsz. 168.**Védendő érték:**

Utcára merőleges gerincű lakóépület. Feltehetően a múlt század tízes éveiben épült. Falazata vegyes, részben tömés, ormfala égetett régi nagyméretű téglá. Ablakai eredeti formájukban maradtak meg. Homlokzatát az ablakok feletti vakolatképzés díszíti. Műszaki állapota jó, karbantartott. A környékre jellemző gazdaporta. Az eredeti oszlopos nyitott tornác bár később beüvegezésre került, ez nem zavaró, mert az eredeti nyílászárók anyaghasználatának megfelelően fából készült. A tájra jellemző az utcai tornácajtó, mely általában sehol, itt sem funkcionál ajtóként..

Gondozott, jelen állapotában beavatkozást nem igényel.

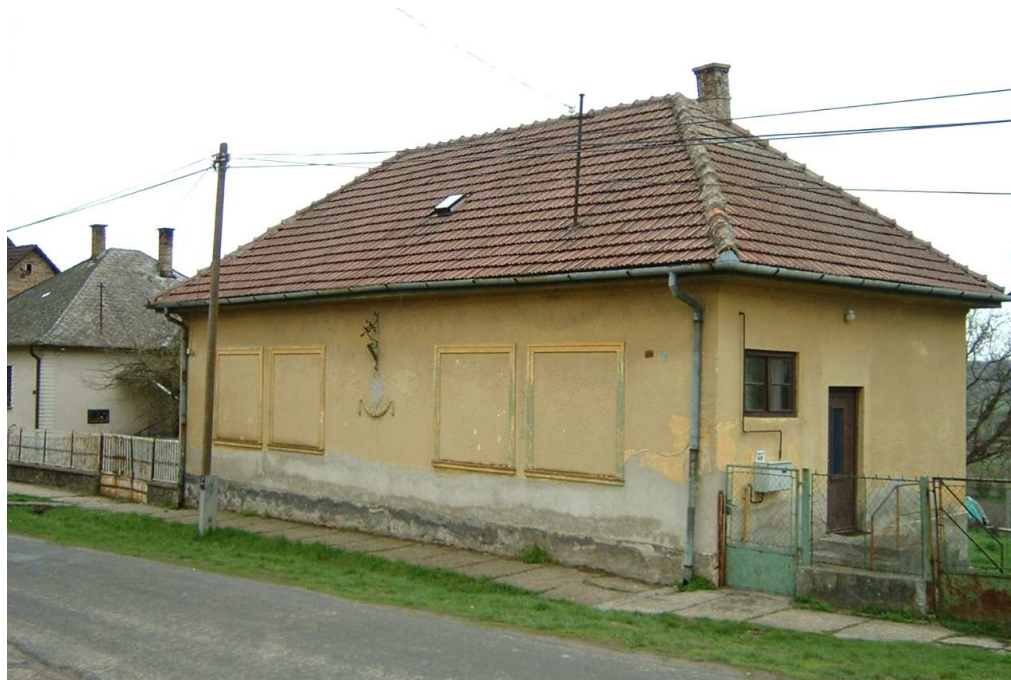
HV 6 Könyvtár épület: Kossuth L. u. 28., hrsz. 126.**Védendő érték:**

Utcával párhuzamos gerincű épület, korábban kisiskola, még korábban jegyzői hivatal. Jelenleg községi könyvtár és teleház. Feltehetően a múlt század első éveiben épült. Falazata régi nagyméretű téglá. Ablakai ugyan eredeti formájukban maradtak meg, de a funkciómódosulások miatt az utcafrontiak befalazásra kerültek, meglévő ablakaival a Kapos illetve a Zselic felé néz. Homlokzatán még látszik az eredeti díszes címer keretezés, illetve a kovácsoltvas zászló tartó. Műszaki állapota nem megfelelő, felújítása tervezett.

Az épület jelen formájában nem képvisel építészeti értéket. Fontos lenne azonban a régi közcélú épület igényes, eredeti formajegyeinek, szakszerű visszaállítása. Az utcafronti rész az elfalazott nyílásokkal és a kontyolt tetővel átgondolt külső-belső felújítást igényel.

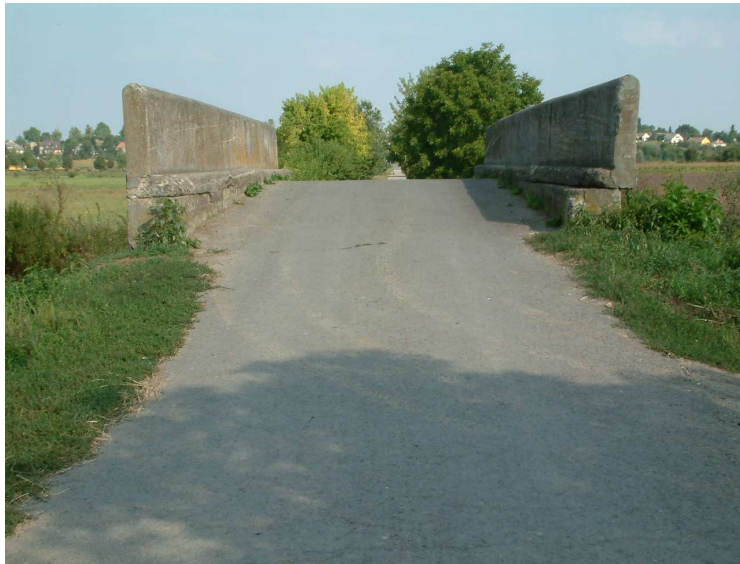
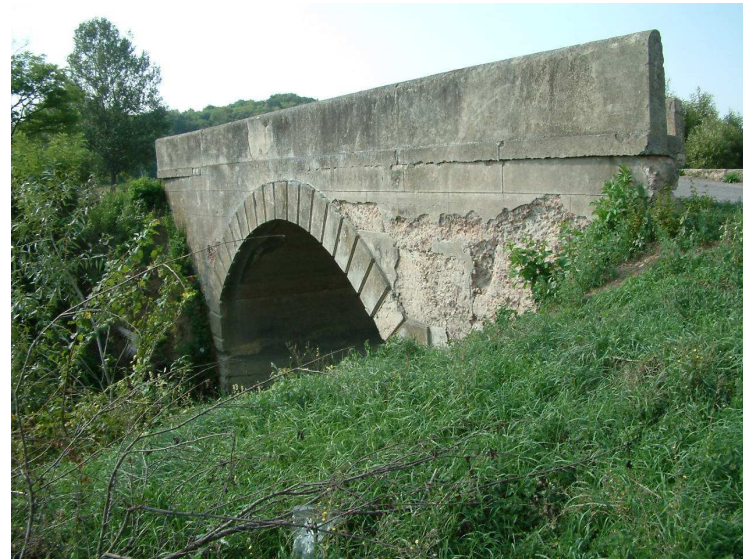
HV 7 Kapos-híd: Kapos folyó hídja, hrsz. 076.**Védendő érték:**

Kőhíd. Építési ideje nem ismert, feltételezhetően a múlt század elején egy korábbi fahíd helyén létesült. Boltozatos, kő korlátokkal. A híd a község címerében is szerepel:

A létesítmény rendszeres időközönként az előírások szerinti felülvizsgálaton esik át. Ezek során többször is rögzítésre került a hídkorlátok kedvezőtlen állapota, az északi felhajtó jobb oldali támkorlátjának hiánya, ennek pótlása javasolt. A kőkorlát egésze külső irányban megdőlt..

A híd északi támpillérenek keleti oldalán vakolat hiány látszik, ennek pótlása szükséges. A híd pályaszerkezetének állapota jó.
